## Tungmetaller i slam nedstrøms dam i Namsvatnet

Namdal Regionråd

Tungmetaller i slam nedstrøms dam i Namsvatnet  
/ Heavy metals in clay downstream the  
hydropower dam in Lake Namsvatnet.  
Veterinærinstituttets Rapportserie nr. 26. 2020.

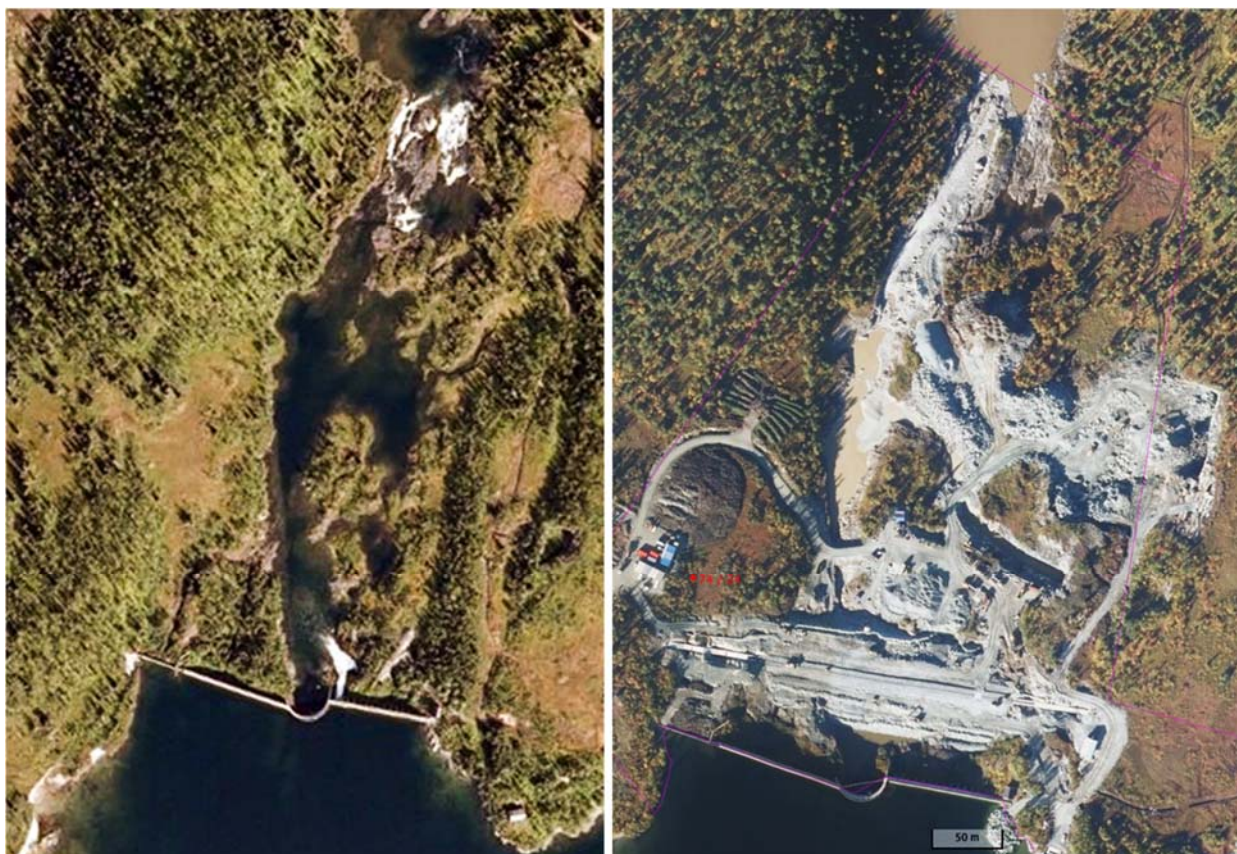
Byggingen av den nye fyllingsdammen utgjorde et betydelig inngrep med potensiell stor påvirkning i en sårbar vassdragsnatur. Figur 2 viser to flyfoto, ett fra 2008 og ett fra 2016. Omfanget av de fysiske inngrepene i området kommer her klart frem. Hvor omfattende utslippet av steinslam av grunnstein til vassdraget er ikke dokumentert.

**Figur 2.** Bildet til venstre er fra 2008 og viser området før den siste utbyggingen, kun med den gamle platedammen mens bildet til høyre er fra 2016, mens anleggsarbeidet pågikk og før den gamle platedammen ble revet.

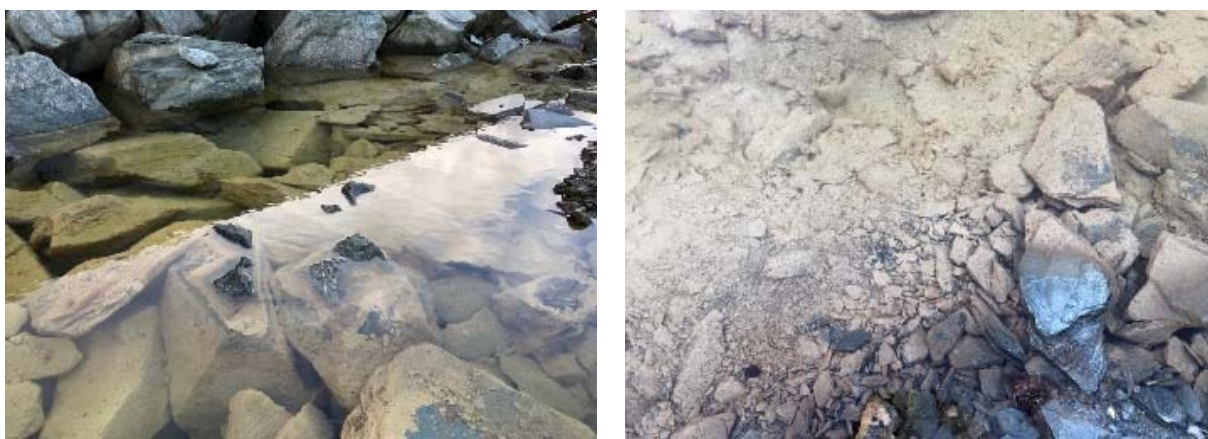
I områdekategori 1, rett i underkant av damfoten ble det samlet inn tre vannprøver. De besto av vann og krystalliske avleiringer som dekte substratet. Det ble her målt svært høy pH (pH 10,12 og 10,58). Substrat og stein som var vanddekt var kledd med et lyst og relativt fast krystallinsk sjikt på 2-3 mm tykkelse (Figur 2). Vanngjennomstrømningen i bekken ut fra området ble estimert til 10-20 liter per min. Prøver av vannet og de krystalliske avleiringene ble analysert for tungmetaller i et ICP-MS-instrument ved Analysesenteret i Trondheim. De fant kobber verdier i tilstandsklasse III (Tabell 1). Nivået ansees å kunne ha kroniske effekter på organismer ved langtidseksponering.

**Figur 2.** Bilde av vannforekomsten ved damfoten. Vanddekt stein og substrat var dekt av et hvitt og skorpe-aktig sjikt. Målinger av tungmetaller i vannet og i den hvite skorpen ble utført ved Analyselaboratoriet i Trondheim (tabell 1).

Vannprøver fra områdekategori 1 (nedenfor damfoten) besto av både vann og substrat viste kobberverdier i tilstandsklasse III (tabell 1 og Figur 2)). Målingene utført ved bruk av ICP-MS-instrument viste mye det samme nivå som det vi fant ved måling med XRF-instrument (Tabell 1 og Figur 3). Årsakene til de svært høye pH-verdiene i dette området er ikke kjent og bør undersøkes nærmere.

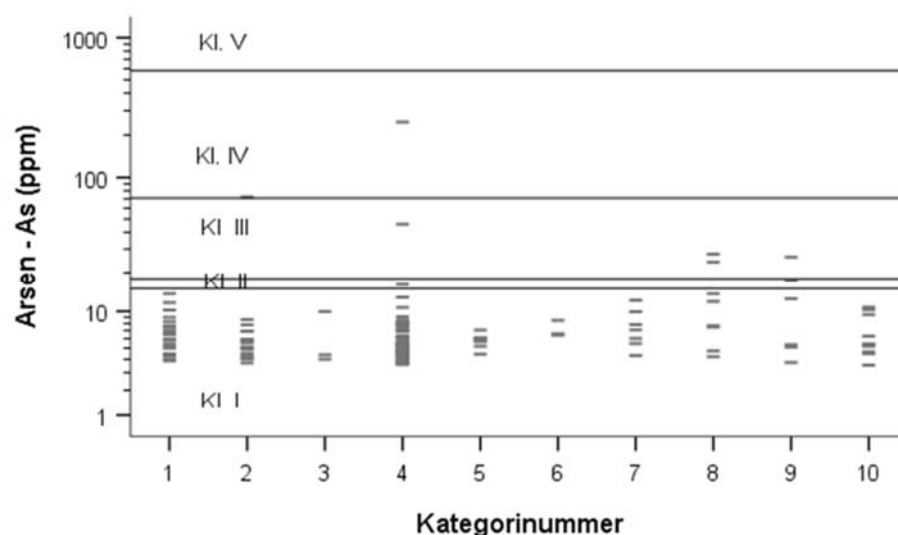
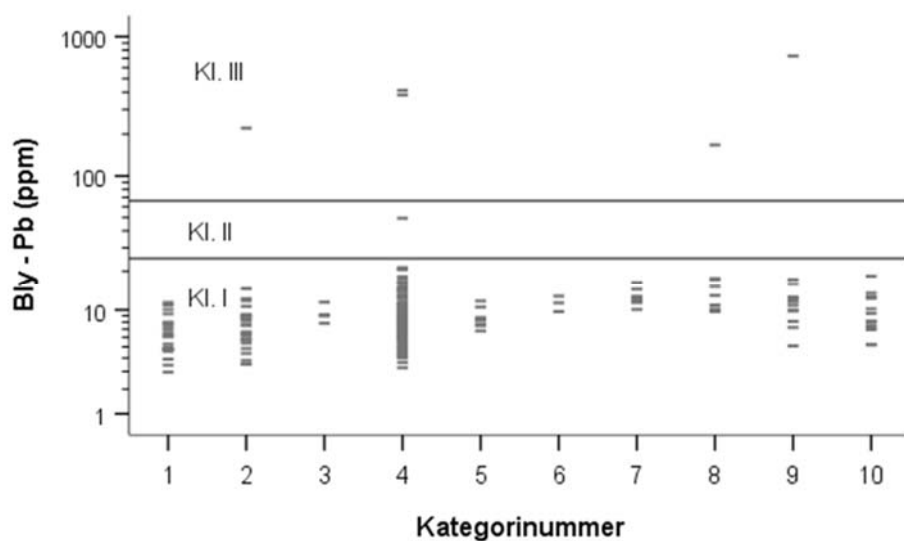
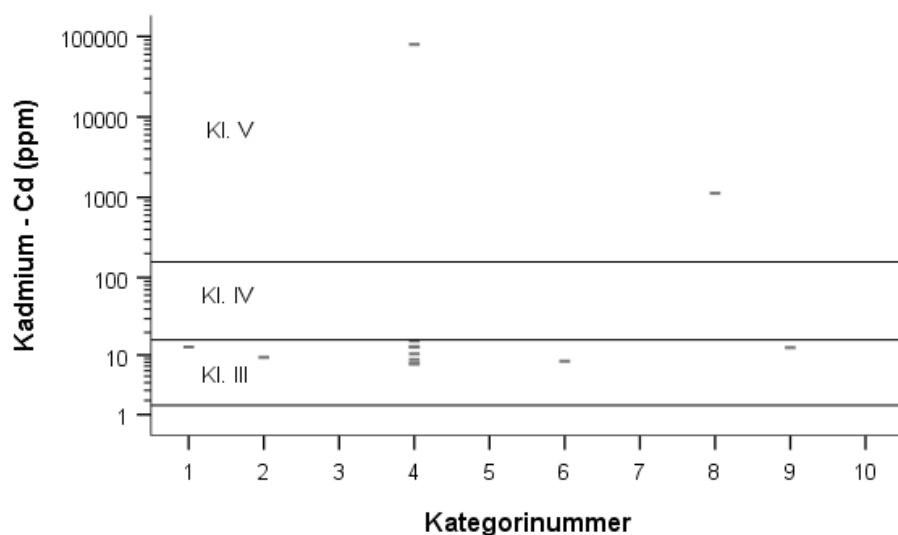
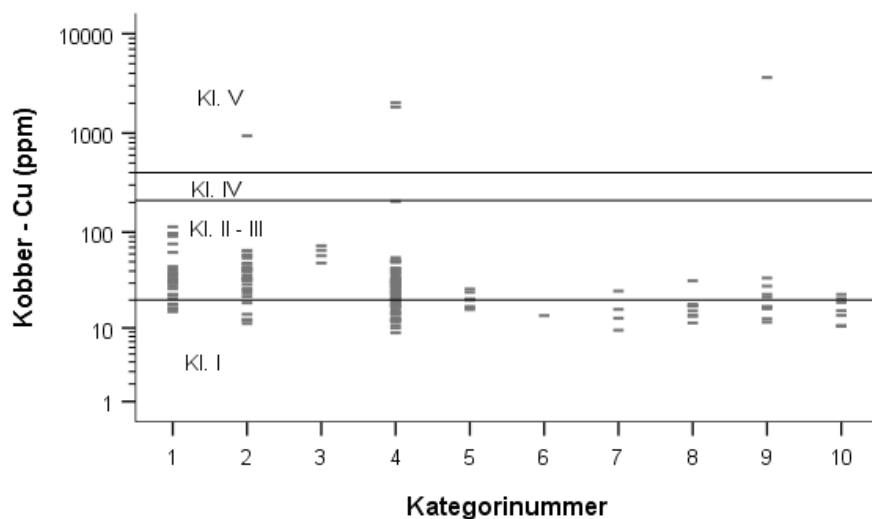
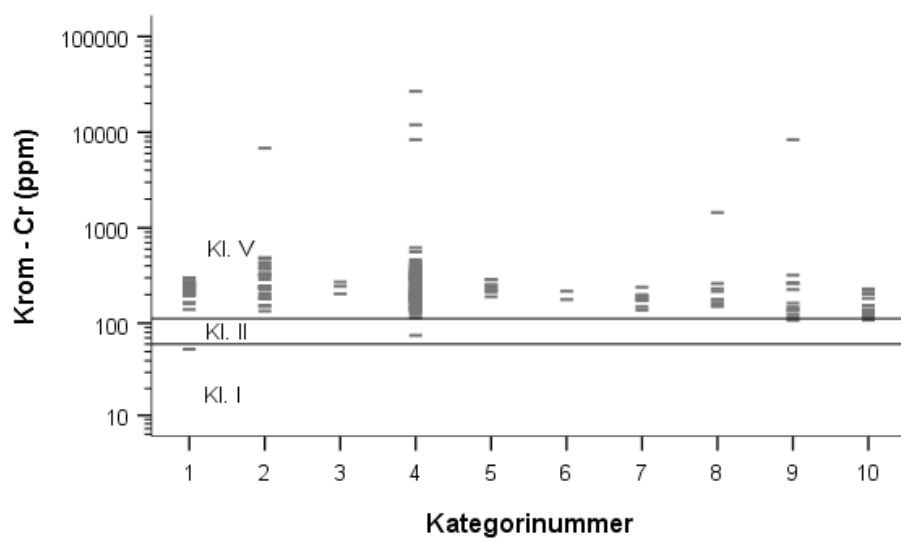
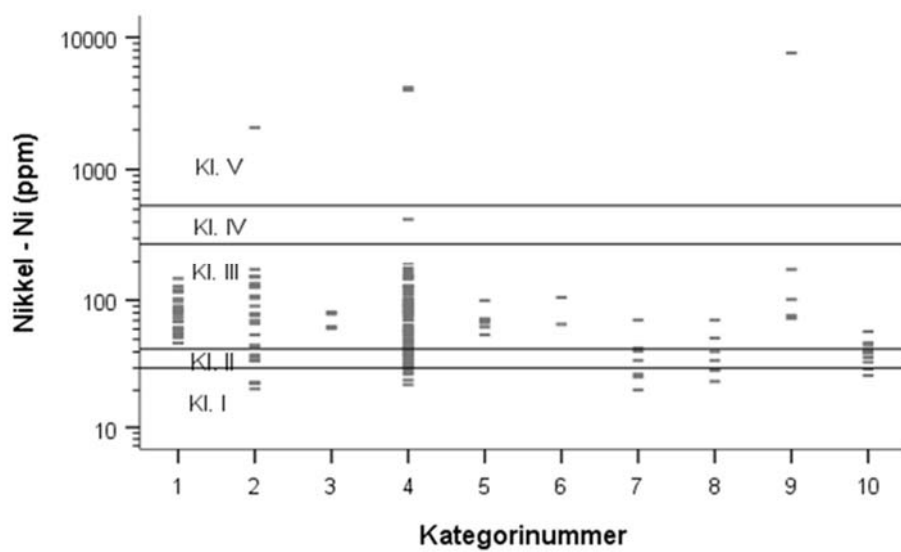
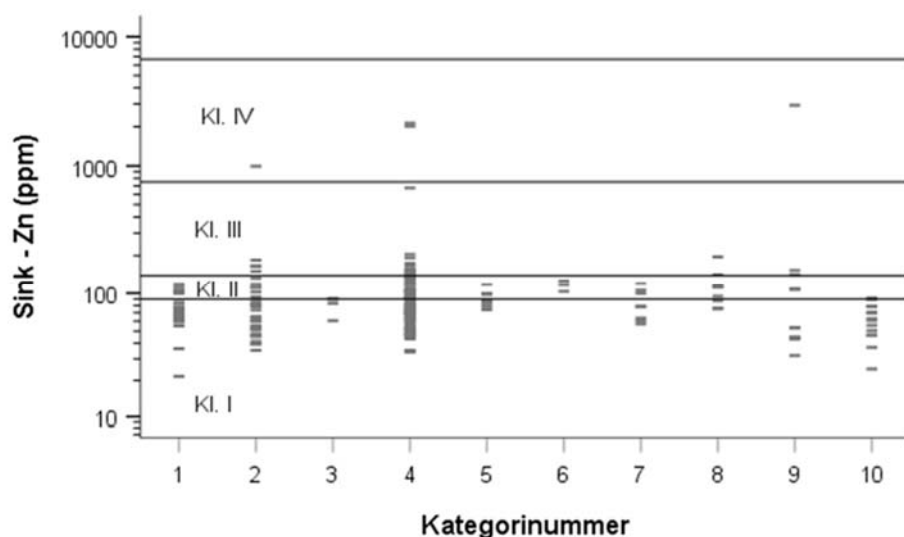
Konsentrasjoner av arsen, bly, kadmium, kobber, krom, nikkel og sink i slam fra de ulike områdekategoriene (1-10) er vist i figur 3.1 – 3.7. Konsentrasjonene varierte dels mye både innen og mellom områdekategoriene. Hver slamprøve ble i regelen målt tre eller flere ganger. De mer utvaskede prøvene, spesielt de i områdekategori 10, hadde mindre finstoff enn det som var i de mer homogene massene i slammet i de eksponerte områdene nedover elva. Målingene ble foretatt med et håndholdt XRF-instrument. Bare gyldige målinger er tatt og fremstilt i figur 3.1 – 3.7. Grenseverdier for ulike tilstandsklasser i Miljødirektoratets veileder for grenseverdier ved klassifisering av vann, sediment og biota er angitt som horisontale streker i figurene (ref. revidert utgave av M-608–2016 datert 30.10.2020). Median verdi for konsentrasjonen i ppm, antall slam prøver og antall målinger fordelt på områdekategori er vist i tabell 2.

Konsentrasjonene av tungmetaller i slam i referanseområdene (områdekategori nr. 10) var i det vesentlige innen tiltaksklasse I og II (bakgrunn- god), og gjennomgående lavere enn de øvrige områdekategoriene (se fig. 1-9 og Figur 3). Noen målinger av nikkel og krom lå likevel høyere enn tiltaksklasse II (Fig 3). Imidlertid var substratet her mer grovkornet og utvasket sammenlignet med de langt mere finpartikulære massene i de øvrige områdekategoriene (1-9). De vurderes derfor som mindre potent farlig for levende organismer.

Mange av målingene av kadmium, kobber, krom, nikkel og sink i områdekategoriene (1-9) var i tiltaksklasse III eller høyere (Figur 3, tabell 2). De høye nivåene ansees å kunne ha kroniske effekter ved langtidseksposering, og avbøtende tiltak vil ofte bli anbefalt. (ref. Miljødirektoratets veileder M-608, 2016). Våre målinger viste mye de samme nivå av tungmetaller i slam som de som Bahr (2019) fant i sine undersøkelser i 2018.

De store mengdene knust grønnstein i fyllingsdammen i Namsvatnet, i restmassene i steinbruddet og i slammet nedover Namsen utgjør hovedkilder for eventuelle fremtidige utlekkinger av tungmetaller til miljøet. Hittil er det gjort få målinger av tungmetaller i vann, sediment og biota nedover Namsen. Praktiske utlekkingstester for teoretisk estimering av mengde tungmetaller som løses ut til miljøet kan gi oss et mål på det potensielle nivået fremover. Utplassering av målere for passiv registrering av konsentrasjon av miljøgifter/tungmetaller i vann og sedimenter er en annen og supplerende metode for å overvåke utviklingen. Det anbefales at det gjennomføres undersøkelser med mål å dokumentere nivå av tungmetaller i slam, fisk, muslinger og bunndyr på et utvalg stasjoner nedover Namsen. Det vil gi en dokumentasjon av situasjonen og gi myndighetene et grunnlag til å vurdere behov for avbøtende tiltak og overvåkning i vassdraget.
